**PORTRAIT DU LITTORAL, DES BANDES
VÉGÉTALES RIVERAINES ET DES SITES
D'ÉROSION DU LAC JOSEPH**

Novembre 2022

GROBEC (Groupe de concertation des bassins versants de la zone Bécancour), 2022.
Portrait du littoral, des bandes végétales riveraines et des foyers d'érosion du lac Joseph.
Rapport présenté à la municipalité d'Inverness, à la municipalité de Saint-Pierre-Baptiste
et à l'Association des riveraines et riverains du lac Joseph (ARRLJ). 26 p. + annexes.

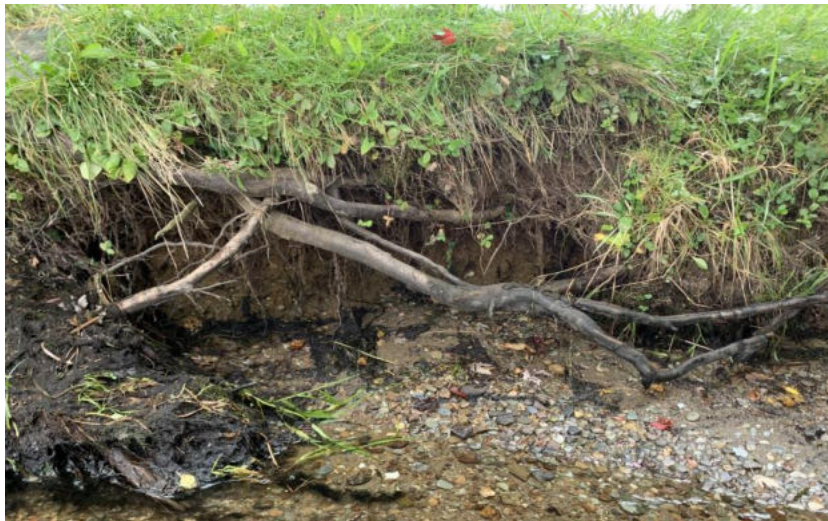
Les niveaux d'eau sont élevés lors des trois jours d'inventaires. Les signes d'érosion sont pour la plupart submergés et non visibles. Le sapement, ou l'affouillement, est le principal type d'érosion visible autour du lac Joseph (figure 2). Il se retrouve tant dans les milieux naturels que dans les milieux anthropiques. Ce type d'érosion menace certains arbres. En effet, des arbres affaissés sont observés à différents endroits autour du lac. Un recul de certains terrains est également observé. Aucun décrochement, aucun glissement de terrain, aucun affaissement et aucun ravinement n'est observé. Il n'y a pas de mouvement de sol majeur observé autour du lac Joseph.

Figure 2: Photo de sapement observé le long des berges du lac Joseph, en 2022.

Le sapement causé par les activités nautiques motorisées fragilise la berge et les végétaux qui s'y trouvent. Les racines sont exposées et les végétaux n'ont plus d'ancrage solide dans le sol ce qui les rend plus vulnérables au chablis. Les arbres en sont majoritairement affectés étant donné leur hauteur qui nécessite une solidité importante dans le sol. L'érosion du sol sous les racines est la principale cause de renversement des arbres au lac Joseph. Les premiers arbres à succomber sont généralement les arbres isolés (Allen et al., 2010; Esseen, 1994). La densité et la diversité de la végétation sont des éléments clés pour limiter le sapement et l'affaissement des arbres.

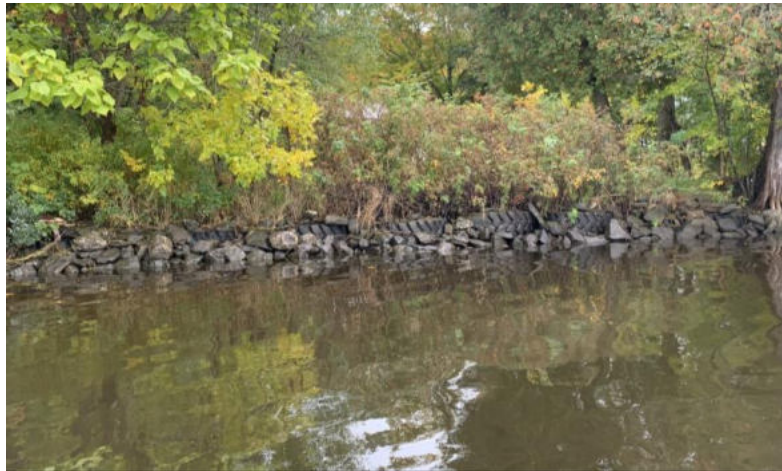
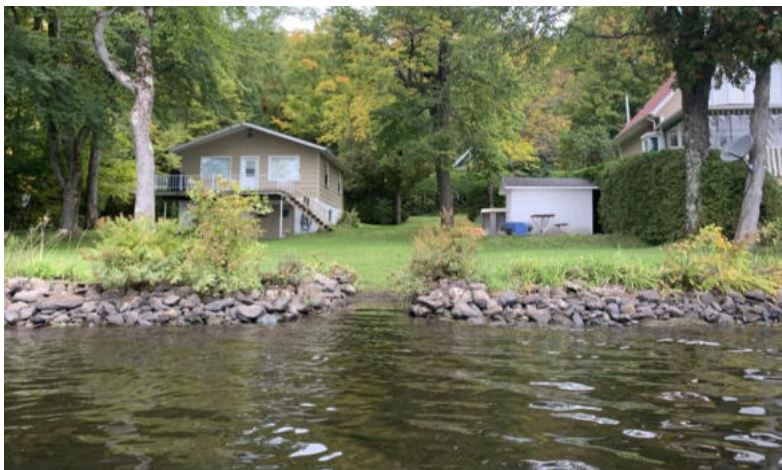
Au total, 24 des tronçons homogènes présentaient des aménagements contre l'érosion sur leur littoral (figure 3). La somme de ces tronçons mesure 3792,52 mètres. La portion anthropique, occupée par des aménagements contre l'érosion, est en moyenne de $73,1 \pm 28,5 \%$.

Figure 3: Aménagements contre l'érosion des berges du lac Joseph, en 2022.

Les nombreux aménagements présents en rive témoignent de la vulnérabilité passée d'une bonne longueur de rive. Les enrochements sont les ouvrages de stabilisation les plus souvent observés. Certains d'entre eux utilisent des pneus. Les murs de soutènement sont beaucoup moins fréquents et les gabions sont rares. L'efficacité et l'intégrité des aménagements n'ont pas été systématiquement évaluées lors des

inventaires sur le terrain. Toutefois, les observations générales indiquent que certains d'entre eux se sont affaiblis ou sont autrement dégradés.

La grande majorité des aménagements observés autour du lac Joseph ne respectent pas la hauteur minimale, la pente et n'ont pas de clé pour stabiliser la base des structures. Les techniques de génie reconnues pour les travaux en rive recommandent que le haut d'un enrochement s'élève au-delà de la ligne des hautes eaux et de la zone inondable (Wyżga et al., 2020). Lorsque cela n'est pas respecté, l'eau érode le talus par le haut et déstabilise l'aménagement. Les pentes naturelles du lac Joseph sont généralement très faibles, ce qui est un meilleur rempart contre l'érosion. Enfin, plusieurs ouvrages sont conçus sans clé d'enrochement. Cela rend vulnérable l'assise de la structure qui s'affaisse sous le vide créé par l'affouillement des sédiments fins à la base.

- Cesser d'implanter des structures de stabilisation dans le littoral. La faible pente et l'étendue du littoral ne sont pas propices aux enrochements, aux murets de soutènement et aux gabions.

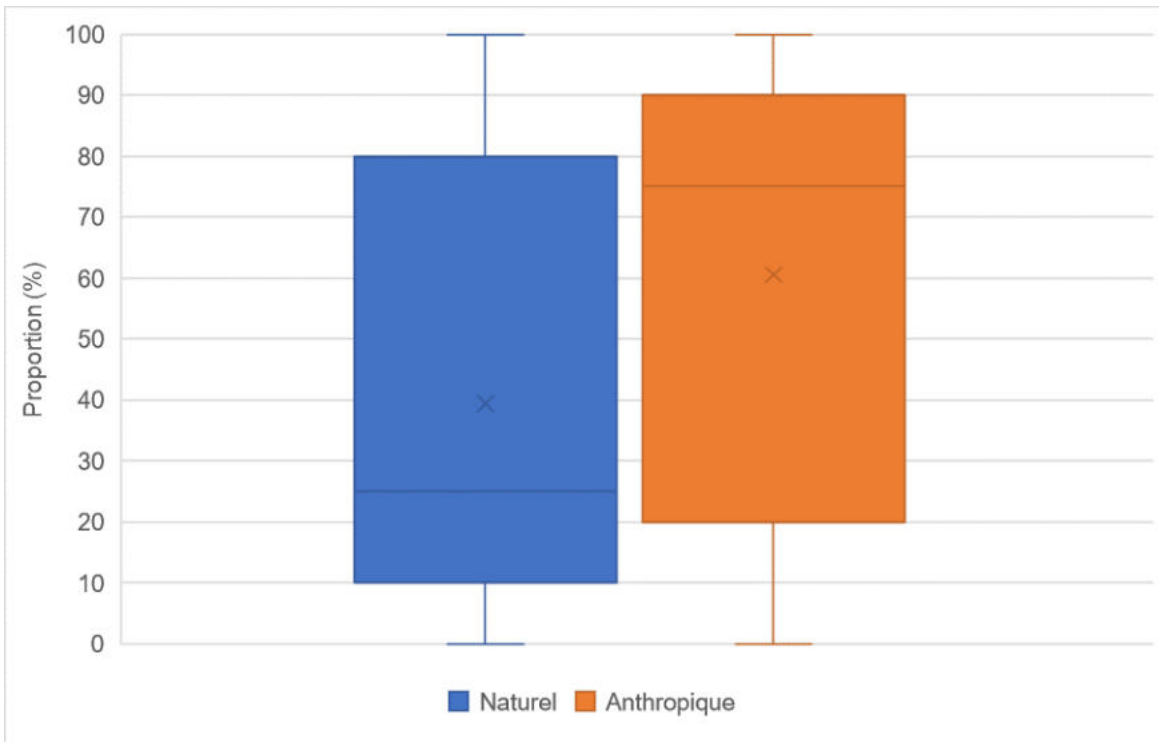
Les bandes riveraines du lac Joseph sont en moyenne davantage anthropiques que naturelles (figure 4). Au sein des surfaces naturelles, les arbres et les plantes herbacées tendent à occuper la majorité superficielle des bandes riveraines. Les arbustes occupent en moyenne de plus petites superficies (figure 5). Les surfaces de gazon et d'infrastructures occupent en moyenne les plus grandes superficies. Les pâturages, les friches et les surfaces rocheuses couvrent en moyenne de faibles proportions des bandes riveraines du lac Joseph et ont des proportions très variables. Les surfaces arborescentes, herbacées, de gazon et d'infrastructures ont aussi une moyenne variable.

Figure 4: Pourcentage de recouvrement relatif moyen (%) des bandes végétales riveraines naturelles et anthropiques du lac Joseph, en 2022.
